## Landschaftspflegerischer Fachbeitrag (LFB)

Planung und Bilanzierung von Kompensationsmaßnahmen für die  
Beräumung der Brachfläche einer ehemaligen Ziegelei  
(Entfernung von Sukzessionsaufwuchs mit Bäumen)  
auf Flächen der Firma "Schrott Wetzel GmbH" in Elstertrebnitz

24.04.2017

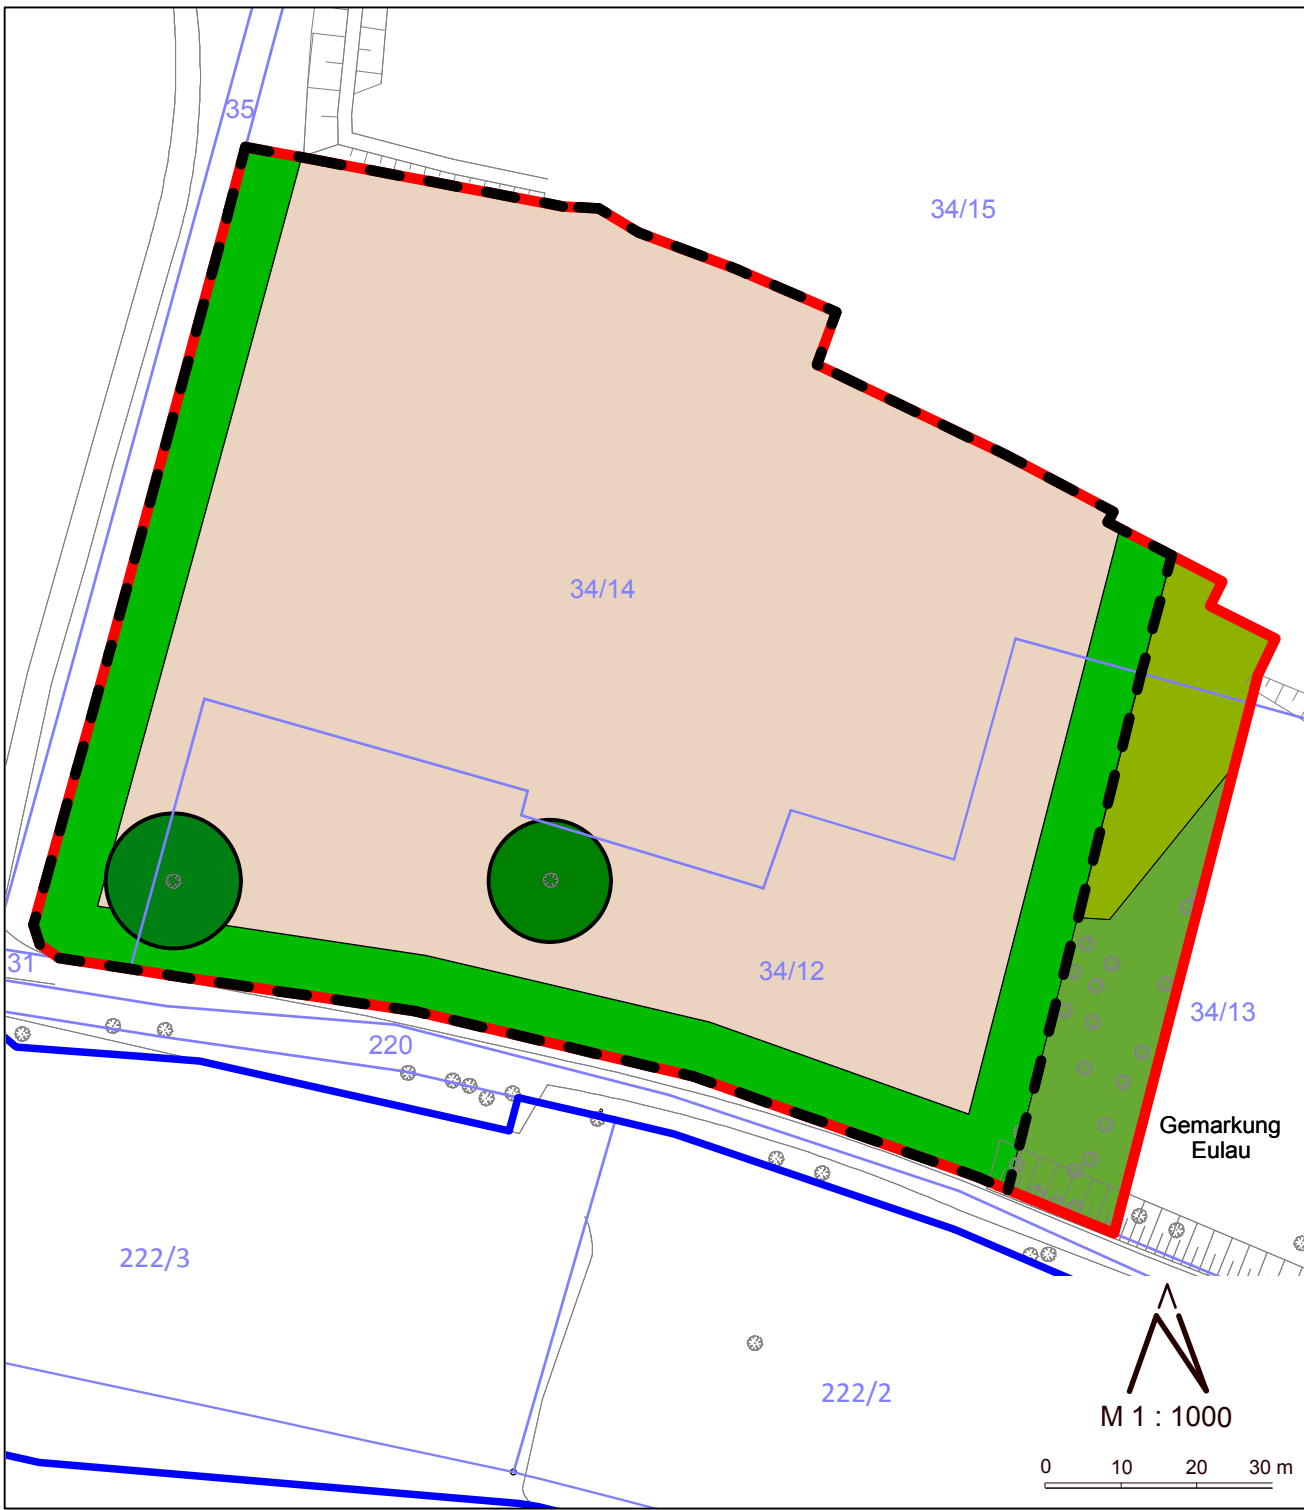
**Planzustand im Geltungsbereich des B-Plans**

Der Planzustand des aktuellen vB-Plans sieht keine Vollversiegelung und keine Bebauung der Eingriffsfläche vor. Neben dem Erhalt der zwei markanten, großkronigen Linden im südlichen Teil des Plangebietes werden Festsetzungen zur Anpflanzung von heimischen Gehölzen auf 7,50 m breiten Anpflanzflächen in den südlichen, westlichen und östlichen Randbereichen des Plangebietes getroffen.

<b>Biotoptyp</b>	<b>Code</b>	<b>Fläche in m<sup>2</sup></b>
<b>Planzustand im Geltungsbereich des B-Plans</b>		
Einzelbaum (zwei ältere Linden)	02.02.430	455
Anpflanzungsfläche / Hecke mit Bäumen		2.330
mit Schottermaterial befestigte Flächen	11.05.200	10.685
<b>aktuelle Biotoptypen außerhalb des B-Plangebietes</b>		
Baumgruppe/Gebüsche frischer Standorte	02.02.400/ 02.01.200	720
Ruderalflur frischer Standorte	07.03.200	540

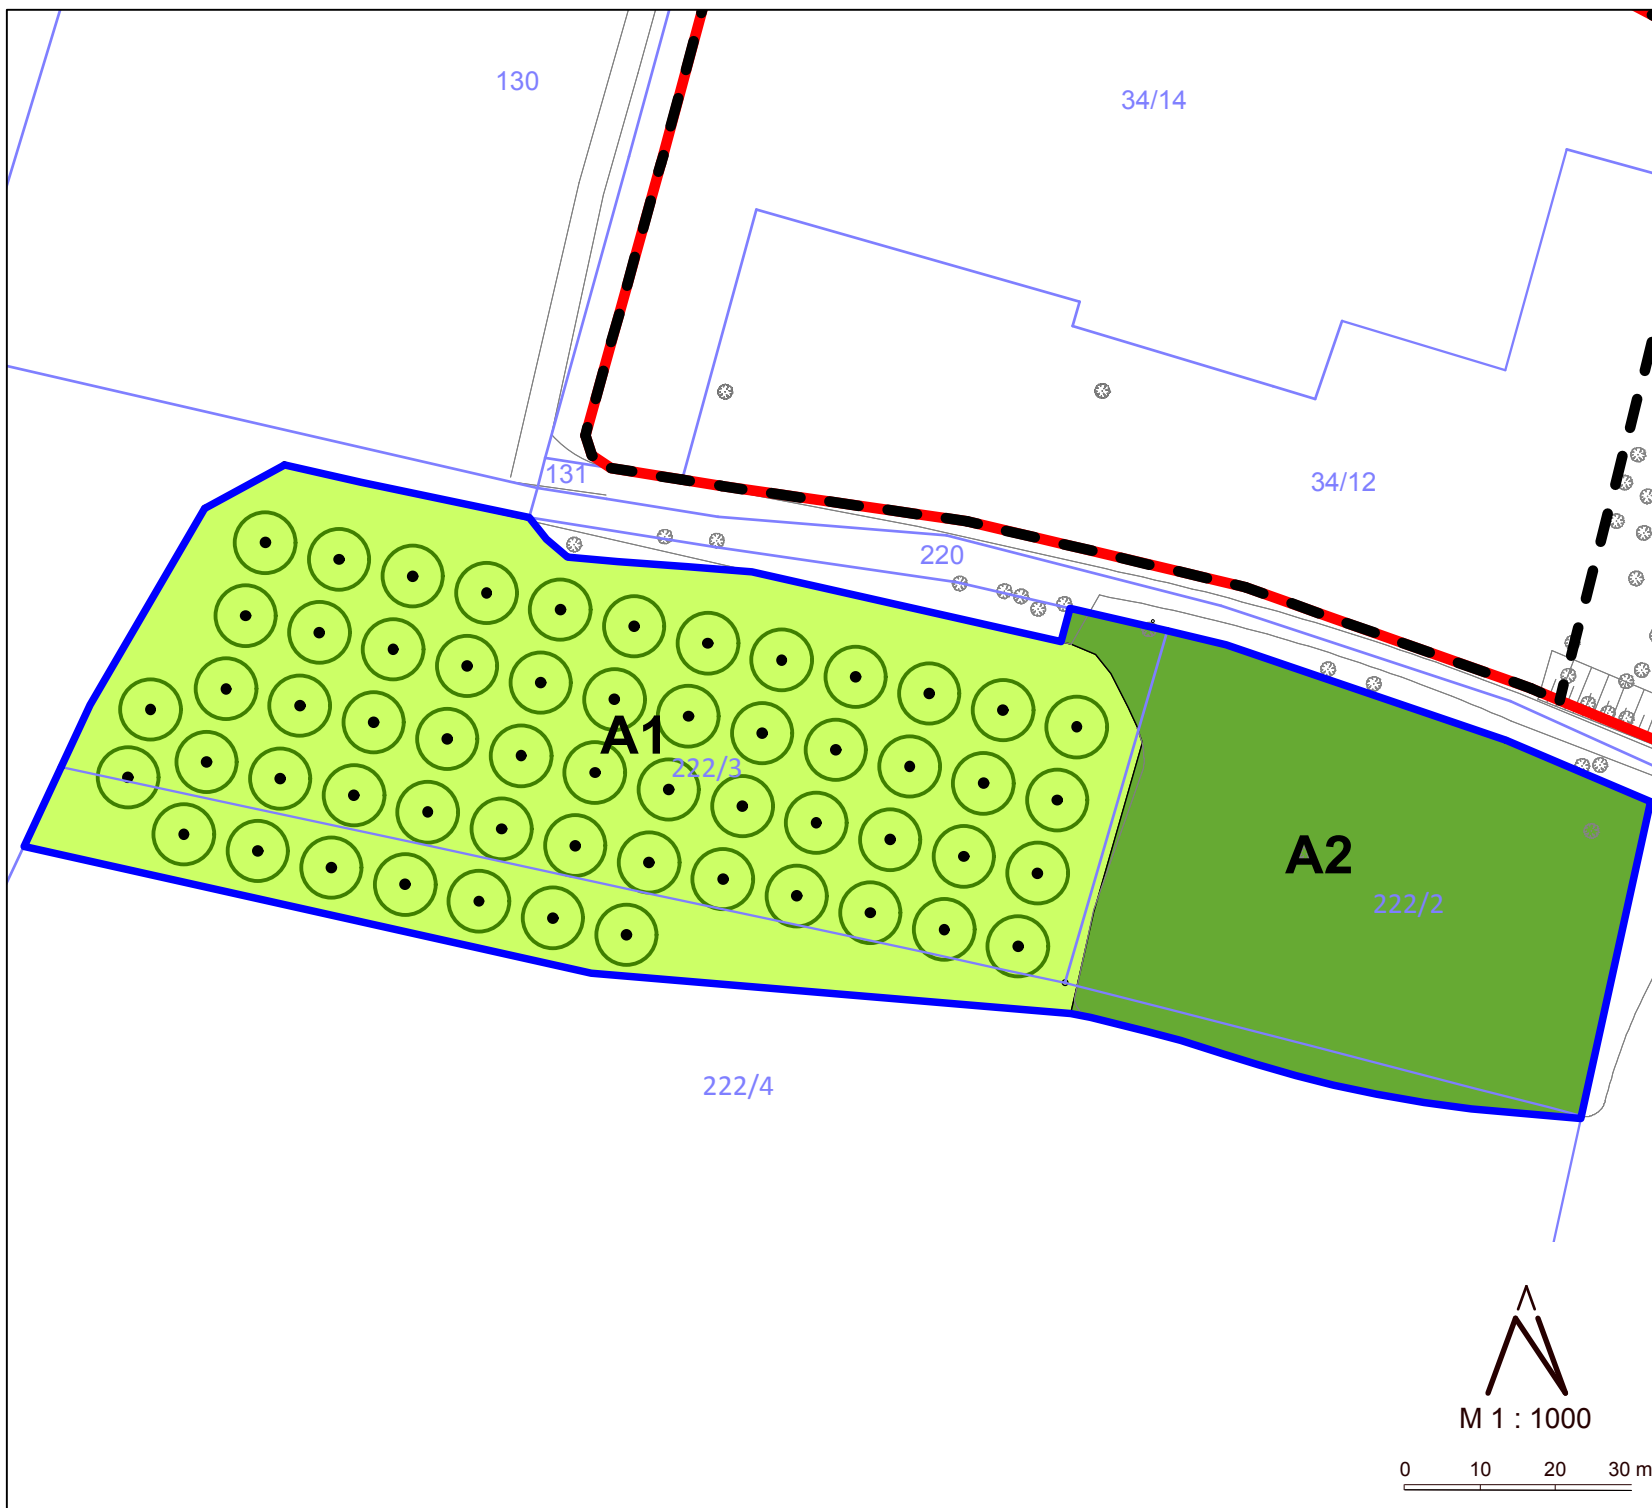
### Kompensationsflächen

Auf der Grundlage der Planungen des alten vB-Plans von 2014 wird als Ausgleichsmaßnahme die Anlage einer Streuobstwiese auf einer intensiv genutzten Ackerfläche südlich bis südwestlich der Eingriffsfläche vorgeschlagen.

*Auf der Maßnahmenfläche A 1 in einer Flächengröße von 7.130 m<sup>2</sup> ist eine Streuobstwiese anzulegen. Mindestens 57 hochstämmige Obstbäume (Stammumfang mindestens 12 - 14 cm) sind im Raster ca. 10 m x 10 m anzupflanzen. Auf der Fläche ist eine artenreiche Grünlandmischung anzusäen und extensiv zu pflegen (maximal zweimalige Mahd im Jahr oder extensive Schafbeweidung). Alle Anpflanzungen sind fachgerecht anzulegen und dauerhaft zu erhalten. Abgänge sind gleichwertig zu ersetzen.*

*Auf der Maßnahmenfläche A 2 in einer Flächengröße von 3.490 m<sup>2</sup> sind auf mindestens der Hälfte der nicht gehölzbestandenen Flächen Anpflanzungen von heimischen standortgerechten Gehölzen - vorrangig Sträuchern - vorzunehmen. Vorhandene Gehölze sind zu erhalten. Die Fläche ist der natürlichen Sukzession zu überlassen.*

*In einem Randbereich der Streuobstwiese ist ein ca. 20 m langer und ca. 0,5 m hoher Erdwall aus lockerem Bodensubstrat (kein Mutterboden) anzulegen.*
